Alertas Sanitarias

Dirección de Dispositivos Médicos y Otras Tecnologías

Informe de seguridad:

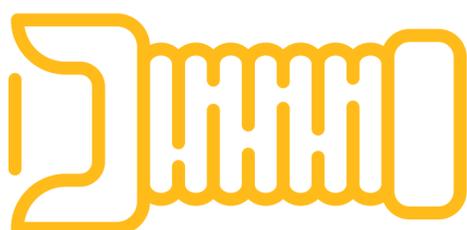
Söring LTDA ha tenido conocimiento de la falsificación y comercialización fraudulenta en el mercado colombiano del accesorio "Tubo flexible doble, embalaje doble, 5m, de uso único", referencia 700S0316, utilizado en el equipo GENERADORES ULTRASÓNICOS (SONOCA 400, SONOCA 300 Y SONOCA 185) / EQUIPO DE CIRUGÍA POR ULTRASONIDO.

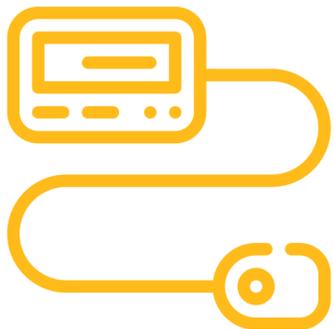
Advertencias de seguridad, relacionadas con las referencias MX450, MX550 de los monitores Intellivue, debido a la posibilidad de que la fuente de alimentación tenga un perno de conexión a tierra roto. Nota: Ningún dispositivo médico impactado fue importado por Philips Colombiana S.A.S, ni fue distribuido por el fabricante a Colombia.

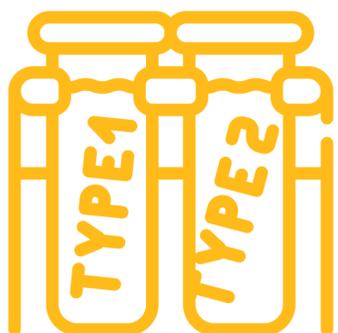
Existe un riesgo potencial de que los pacientes se expongan a ácidos bifenilos policlorados (PCBA) no relacionados con las dioxinas (NDL) y a los bifenilos policlorados (PCB) NDL, ya que estos compuestos pueden migrar al fluido del paciente. La fuente de estos productos químicos fueron los tubos de silicona, que utilizaban 2,4-diclorobenzoilo como iniciador de radicales en el proceso de fabricación.
